el cabildo de metztitlán, arquitectura civil

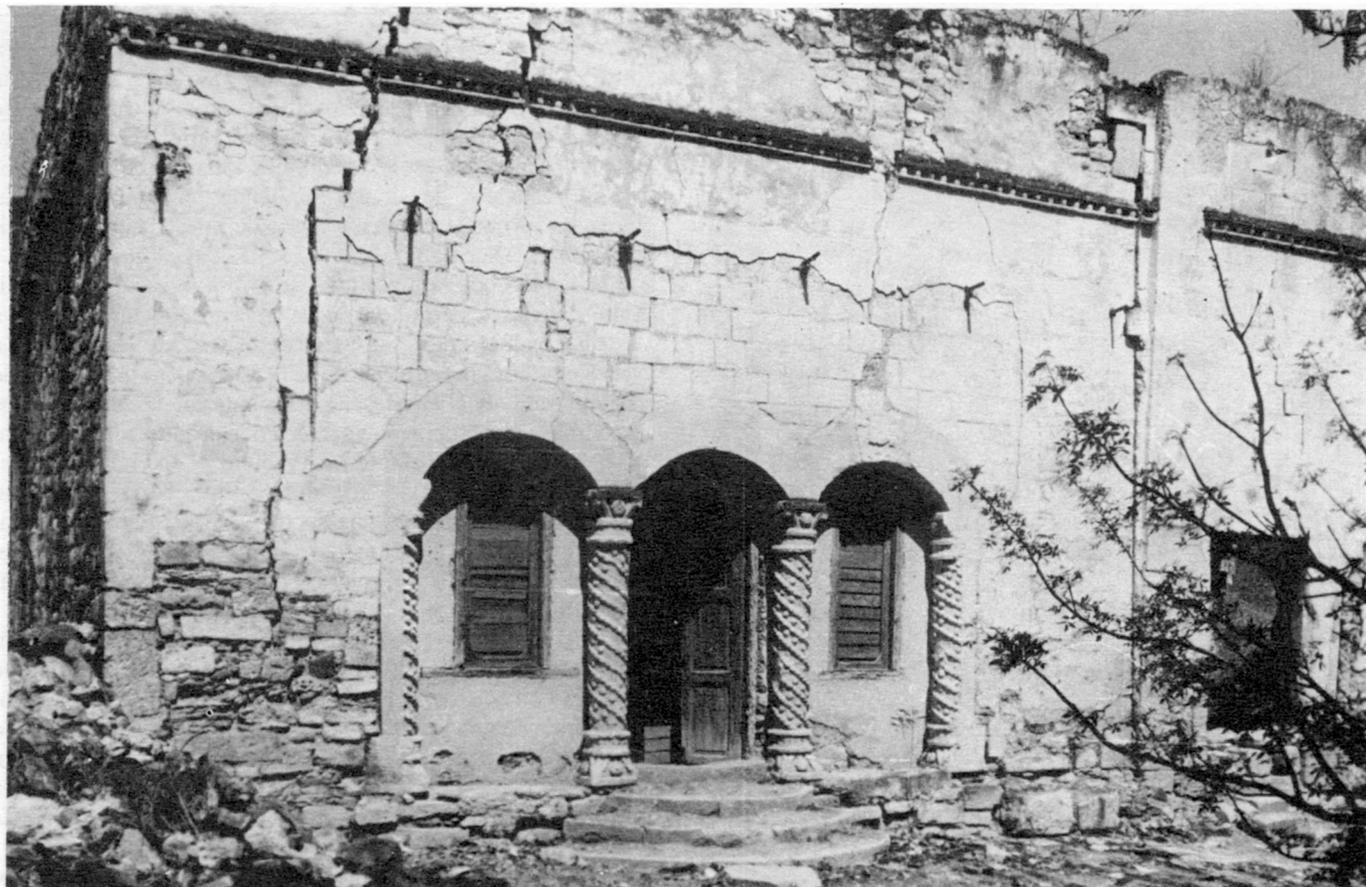
-
1. Frente del edificio antes de la restauración. Foto Juan B. Artigas. 1971.
 2. Fachada principal en 1989.

La bóveda de cañón de esta galería estaba derrumbada y fue reconstruída, gracias a lo cual se recuperó el sentido espacial del edificio, que de otra manera quedaba trunco y lo hacía

incomprensible como creación artística. Este es un caso evidente que justifica la restauración de espacios arquitectónicos, mediante la reposición de elementos estructurales.

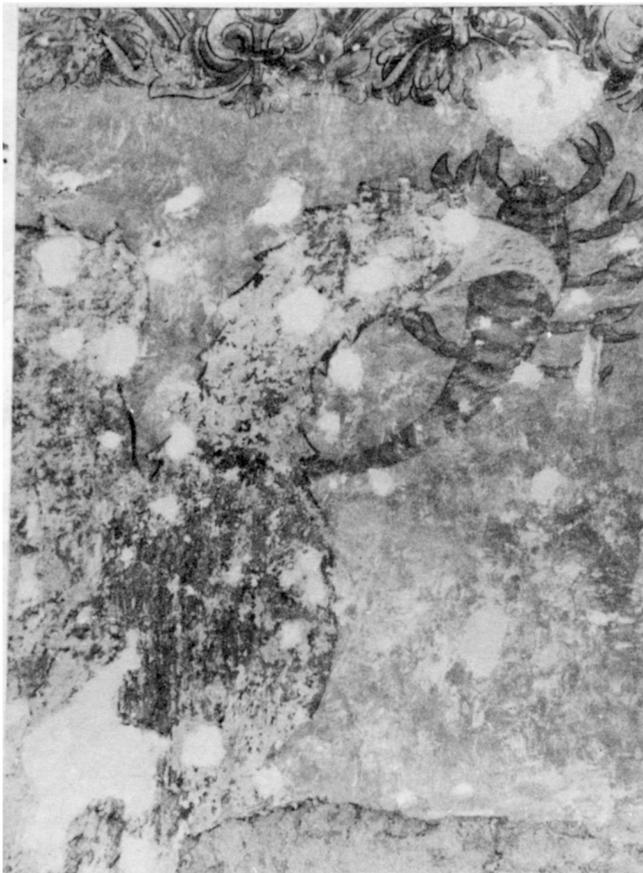
3. Detalle de los frescos del interior. Ave con escorpión en el pico. 1989.

Como tema dibujado, el más interesante es una águila, que apresa con su pico a un animal ponzoñoso, semejante a un alacrán, más bien a un escorpión; sobre él una cinta con una inscripción, no se si en latín o en otro idioma que no he

sabido interpretar. Según la Maestra en Letras Bertha Aceves el tema del águila y el escorpión deriva de la iconografía de los emblemas renacentistas, concretamente del Alciato, donde es un cuervo el que devora al escorpión. La distinguida historiadora Elisa García Barragán me explicaba que el tema del ave con el escorpión en el pico significa que el ser devorado el escorpión, su ponzoña mata al ave, que se trata de una enseñanza mortal, precisamente que la justicia se debe de impartir sin incurrir en consideraciones que puedan revertirse contra la justicia misma y contra el propio juez. Alegoría que va acorde con el destino del Tecpan que es el lugar donde se enjuician los delitos comunes.

Esta pintura se sitúa en el muro Oriente, testero del edificio, hacia el Norte de una ventana central; se complementaba con

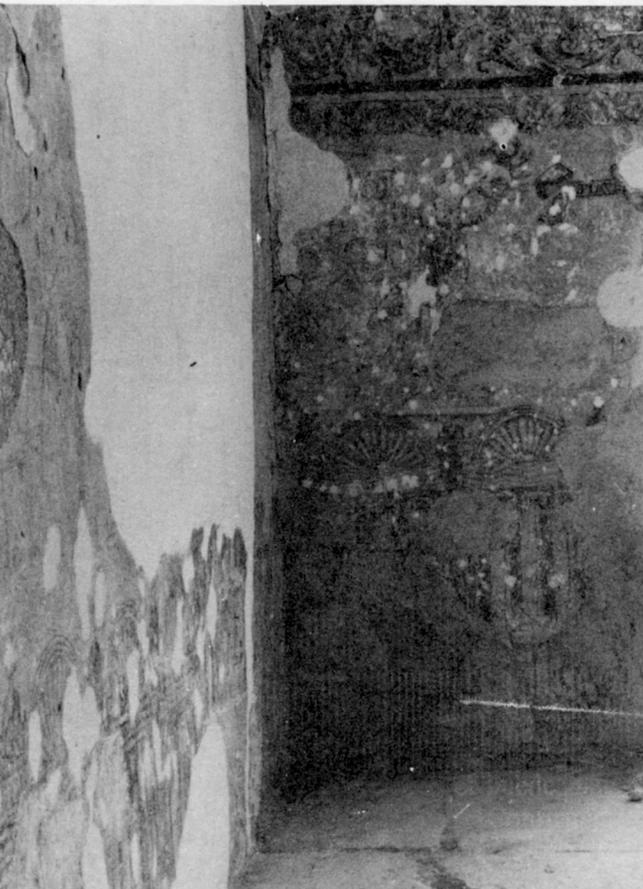
4. Esquina de la habitación que muestra el friso superior, el ave con el escorpión en el pico y los respaldos de los sitiales. 1976.

otra, colocada simétricamente del lado Sur del vano. De esta última, sólo quedan pequeños fragmentos, entre los que se observa una calavera y restos de otra cartela con varias letras. Más abajo de estos dos dibujos están, también pintados varios respaldos de sitiales, imitando madera, semicirculares, en forma de concha, a modo de los de las bancas antiguas de Huejotzingo.

En el muro Norte se repiten los mismos respaldos, a todo lo largo, aunque la altura que alcanzan es menor; porque quienes ocupaban esta pared se sentaban en nivel más bajo, tendrían menor jerarquía que los del muro cabecero. Todo ello produce la impresión de una sala en la que se efectuaban reuniones de gente principal, cuya cabecera es el muro de la ventana, el de los sitiales altos. Por cierto que en él, es más antigua la pintura de los respaldos que la propia ventana.

Los restos del friso superior están compuestos por jarrones renacentistas y aves, y muestran una elaboración más libre que en los frisos del convento de los Santos Reyes. El ave de pico y cuello largos bien pudiera ser el fabuloso "achiquiliche" de que nos hablan las tradiciones de la región.

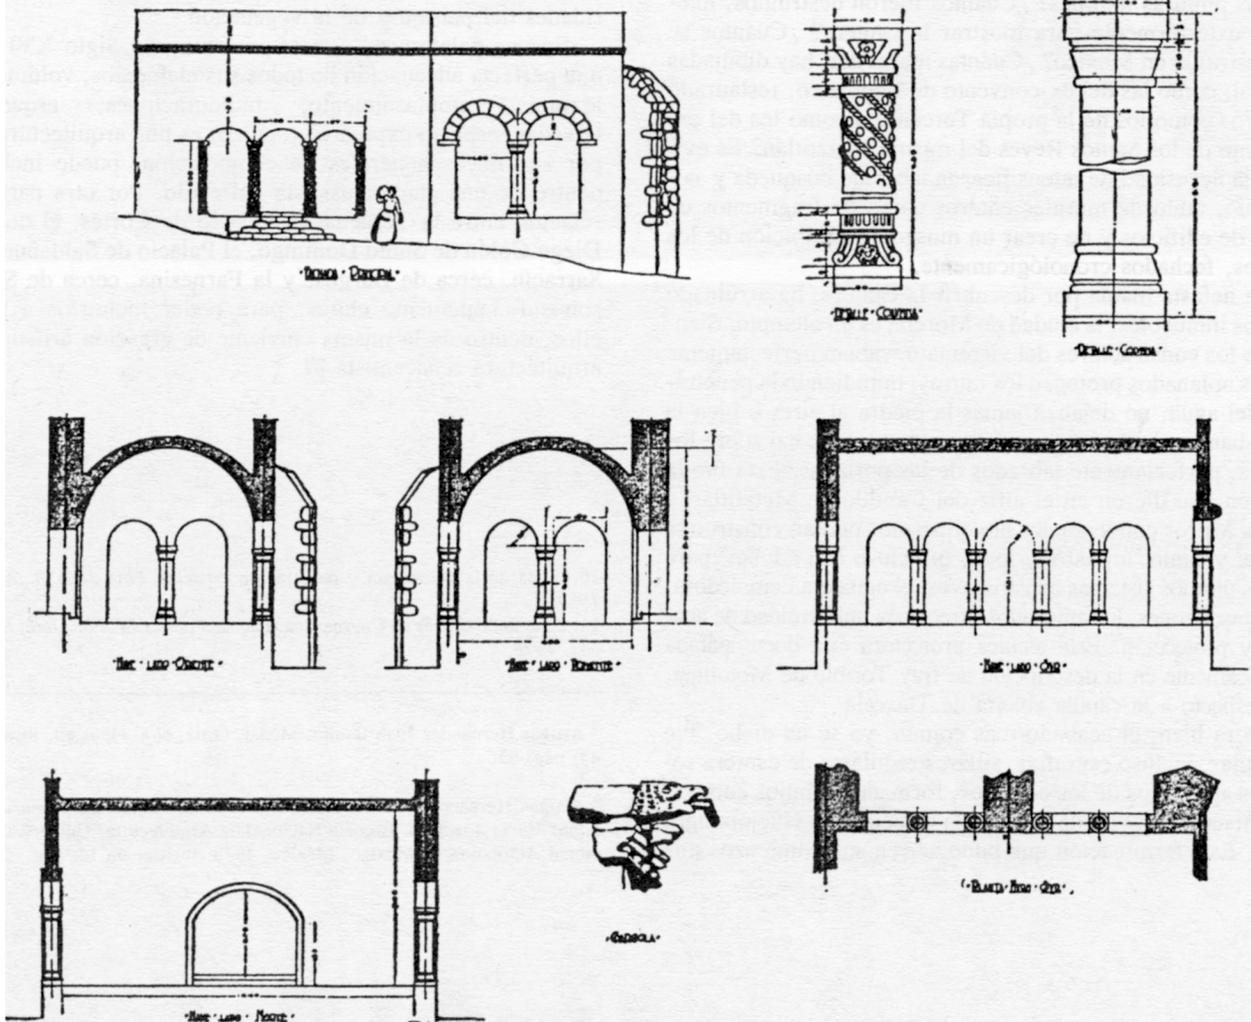
9. Planos del Cabildo Indígena. Dibujo de Vicente Mendiola. 1931.

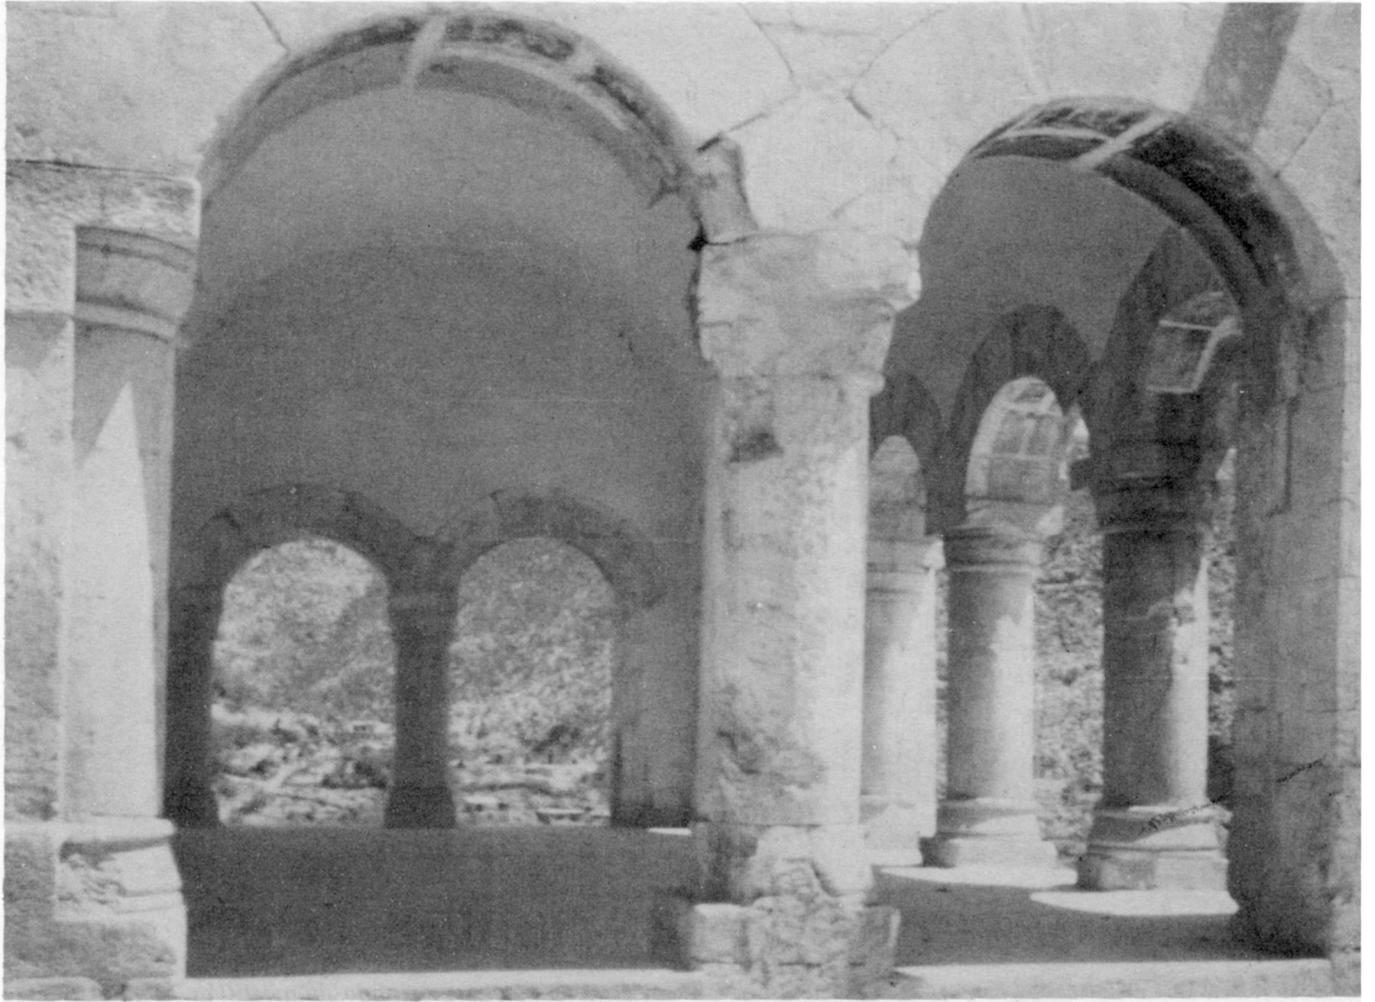
10. Vista de la columnata y penetración espacial. Foto Juan B. Artigas. 1989.

continuidad espacial. Esta sala que hemos denominado interior, se abre, con una gran puerta hacia la sala contigua, que es una gran galería de arcos de medio punto y robustas columnas en tres de sus lados. Su ámbito arquitectónico se lanza hacia el aire infinito de la Vega y de las montañas, a través de los arcos que enmarcan el paisaje, y constituyen una creación espacial de primerísima importancia.

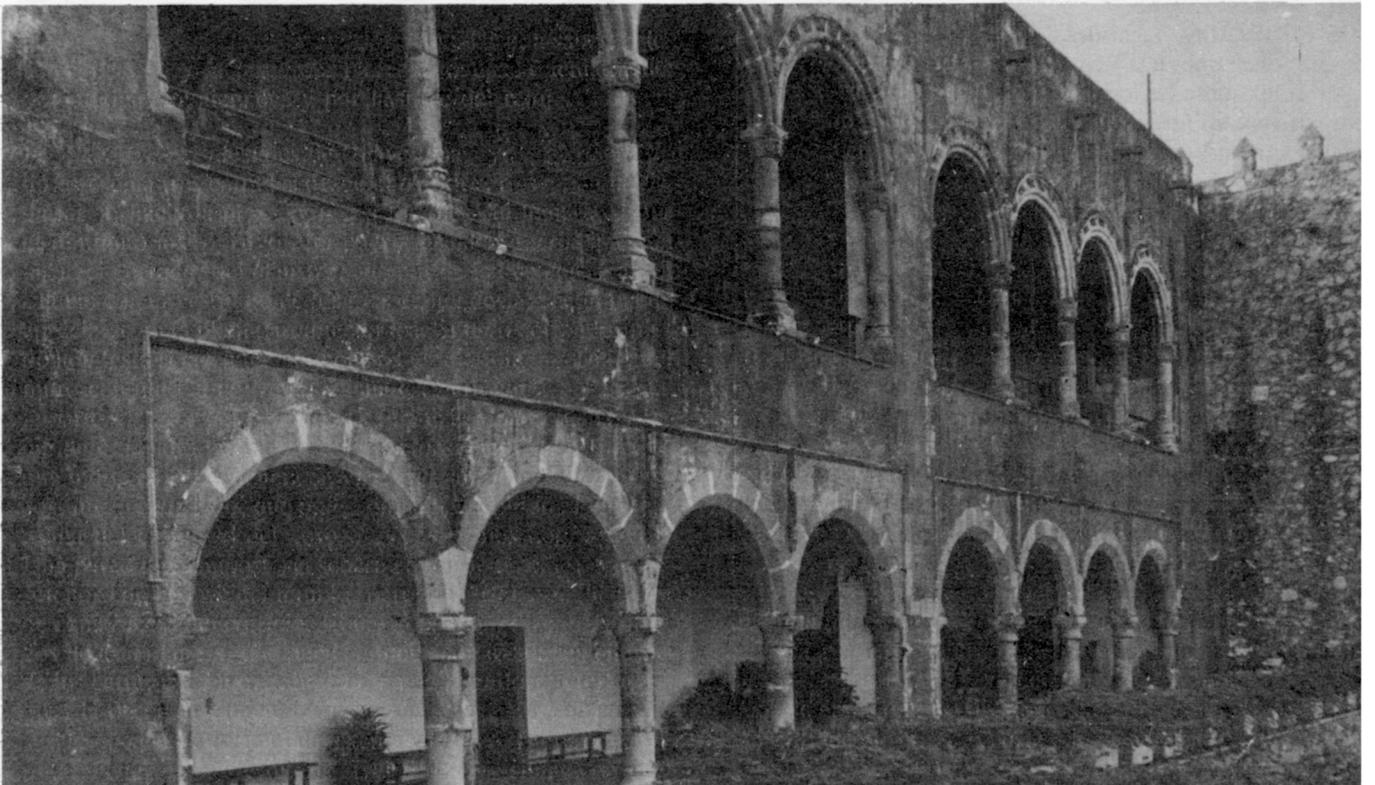
11. Palacio de Cortés en Cuernavaca. Fachada posterior. Foto Juan B. Artigas. 1978.

Por ello, la restauración de este tipo de inmuebles debe ser cuidadosa con este aspecto de volumetría, y no adosar volúmenes a los ya existentes, como se hizo indebidamente, en la fachada posterior del Palacio de Cortés, en Cuernavaca. Con ello se rompe una de sus más importantes características.
